EVALUACIÓN DEL DESEMPEÑO DE COMBINACIONES DE REVESTIMIENTOS EN MADERAS DE *PINUS ELLIOTTII* (ENGLM) SOMETIDAS A LA INTEMPERIE EN MISIONES

María V. Okseniuk, Daniel Rizzolo, Marcelo R. Sarasola, Carlos Schvezov

EVALUATION OF THE PERFORMANCE OF COATING COMBINATION IN *PINUS ELLIOTTII* (ENGLM) WOODS UNDER INTEMPERISM CONDITIONS

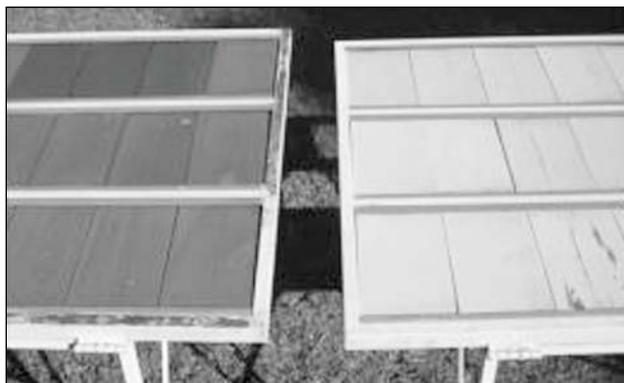
FIGURA 1. Intemperización externa.

- *Intemperización externa*: consiste en la exposición directa de la muestra al medio ambiente, variando los ángulos de exposición y orientación (Figura 1). Estos ensayos implican períodos que van desde uno a varios años, con pruebas periódicos, donde se hace un seguimiento de los cambios que va sufriendo la muestra.
- *Intemperismo acelerado*: se someten las muestras a condiciones de intemperie simuladas en una cámara (Figura 2), donde el efecto de la radiación UV, la humedad y la temperatura se potencian para lograr la degradación de años, en días.

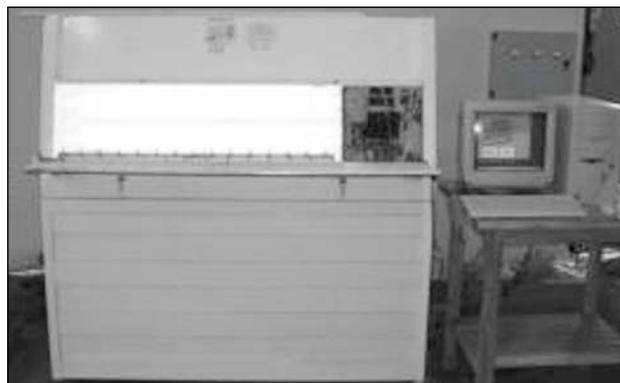
FIGURA 2. Intemperismo acelerado.
